9 Entwicklungszusammenarbeit - Bilder

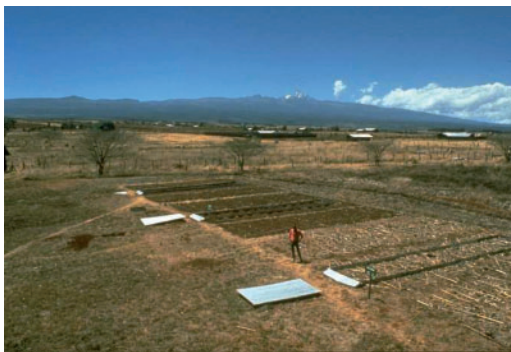
Bild 1: Testfelder zur Messung der Bodenerosion

Die Böden der ursprünglich von hüfthohem Gras bewachsenen Trockensavanne sind bei einer ackerbaulichen Nutzung sehr erosionsgefährdet. Der Grund sind die mit grosser Heftigkeit fallenden Niederschläge während der Regenzeiten. Um die Wirksamkeit verschiedener Anbautechniken zur Verminderung der Erosion zu prüfen werden Testfelder mit unterschiedlicher Bepflanzung angelegt. So können den Bauern konkrete Vorschläge zu einer Änderung ihrer Anbaumethoden vorgelegt werden. (Aufnahme: H.P Liniger 1989)

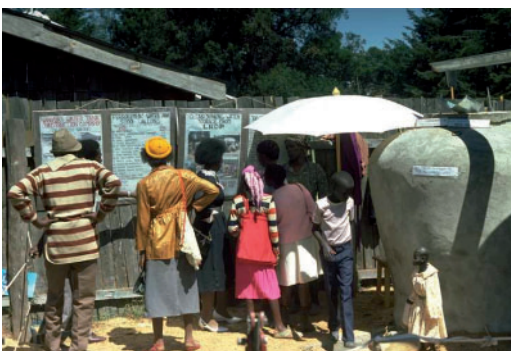
Bild 4: Informationsveranstaltung zum Bau von Wassertanks

Diese regenwassergespeisten Tanks mit Dachwasserfassung stossen auf grosse Nachfrage. Hier werden an einer Veranstaltung in einem Dorf die Tanks und deren Konstruktion von Mitarbeitern des LRDP vorgestellt. Da aber schon die Kosten für die Baumaterialien ca. Fr. 350.- betragen, ist es für die wenigsten Familien möglich, allein einen Tank zu finanzieren. Daher schliessen sich die Leute häufig zu einer Tankbau-Selbsthilfegruppe zusammen. Jedes Mitglied der Gruppe leistet monatlich einen tragbaren finanziellen Beitrag. Aus diesem Fond werden dann die Materialien für einen Tank gekauft und dieser in Eigenarbeit erstellt. So erhält nach und nach jede Frau einen Tank. (Aufnahme: C. Roggo 1988)

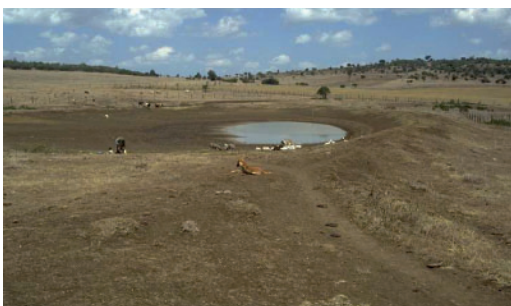
Bild 5: Damm zur Speicherung des Oberflächenabflusses in der Regenzeit

Hinter kleinen Erddämmen von wenigen Metern Höhe werden die in den Regenzeiten schichtflutartig abfliessenden Wassermassen aufgefangen. Diese periodischen kleinen Seen dienen als willkommene Tränkestellen für das Vieh. Nur bei sorgfältiger Einzäunung und Pflege der Ufer eignet sich das Wasser auch für die menschliche Konsumation (Vgl. Arbeitsblatt Abb. 2 und 3). Auf diesem Bild fehlt der Stacheldraht, so dass die Tiere direkt aus dem Tümpel trinken und das Wasser verschmutzen. (Aufnahme: R. Brunner 1995)

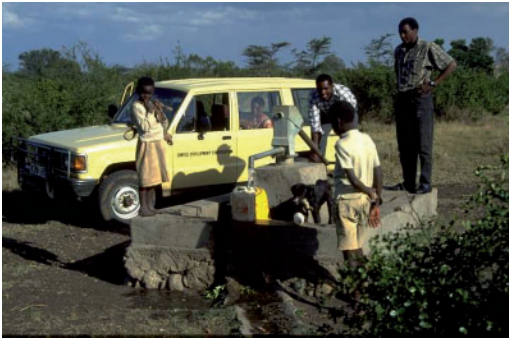
Bild 6: Handpumpe

In den weiten Ebenen zwischen den wenigen ganzjährigen Oberflächengewässern auf dem Laikipi plateau ist die Wasserversorgung nur aus Bohrlöchern möglich. Die bescheidenen Grundwasservorkommen erlauben aber keine extensive Nutzung. Zuverlässige einfache Handpumpen verschaffen den Familien Zugang zu sauberem Trinkwasser, ohne dass die Vorkommen übernutzt werden und der Grundwasserspiegel absinkt. Aufnahme: R. Brunner 1995)

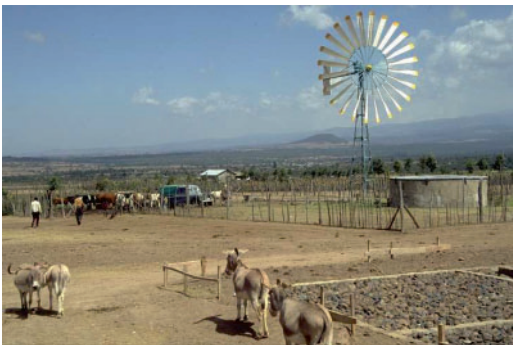
Bild 7: Windmühle als Wasserpumpe

Windmühlenangetriebene Wasserpumpen erweisen sich bei geringem Wartungsaufwand als sehr zuverlässig. Die täglich mit grosser Konstanz wehenden Passatwinde sorgen für den nötigen Antrieb. Sämtliche Teile der Anlage werden in Kenia hergestellt, so dass bei einem Defekt die benötigten Ersatzteile im Land beschafft und einheimische Fachleute allfällige Reparaturen durchführen können. (Aufnahme: R. Brunner 1995)

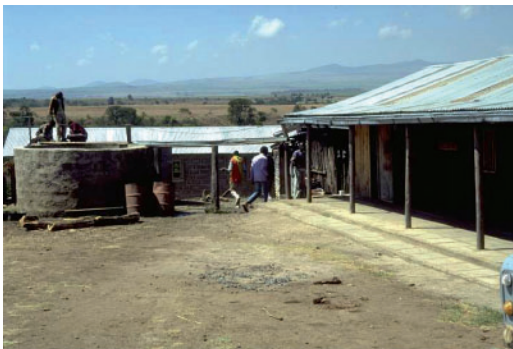
Bild 8: Bauarbeiten an einer Gewerbeschule (Youth Polytechnic)

Bei dieser neuen Gewerbeschule stehen die Wassertanks mit Dachwassersammlung kurz vor der Fertigstellung. Ausserhalb der grösseren Ortschaften ist die Wasserversorgung durch ein Leitungsnetz oft nicht gewährleistet. Diesen Tanks kommt als Trinkwasserspeicher grosse Bedeutung zu, denn die Schülerinnen und Schüler legen auf ihrem Schulweg oft grosse Distanzen zurück und bleiben den ganzen Tag in der Schule. (Aufnahme: R. Brunner 1995)

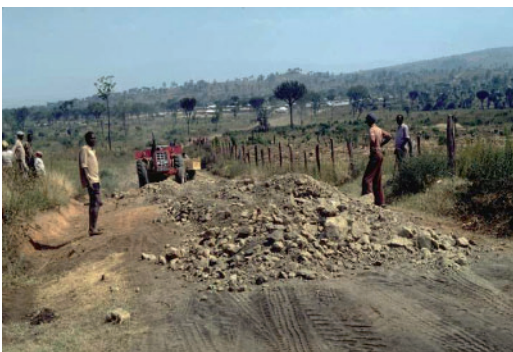
Bild 9: Strassenbau

Damit die Strassen auch in der Regenzeit gut befahrbar bleiben, muss ein sorgfältiger Unterbau mit Kies erstellt werden. Bei den Bauarbeiten erhalten die Arbeiter den staatlich festgelegten Minimallohn ausbezahlt, um einer Konkurrenzierung der staatlichen Strassenbauprogramme vorzubeugen. Die Bevölkerung zeigt ein grosses Interesse an diesen Projekten, die die ganzjährige Erreichbarkeit ihrer oft abgelegenen Betriebe gewährleisten. Für die Vermarktung der landwirtschaftlichen Erzeugnisse der Bauern, aber auch für die Versorgung der neu entstanden kleinen Ortschaften gewinnen diese vormals kleinen Erschliessungsstrassen zunehmend an Bedeutung. (Aufnahme: O. Roggo 1988)

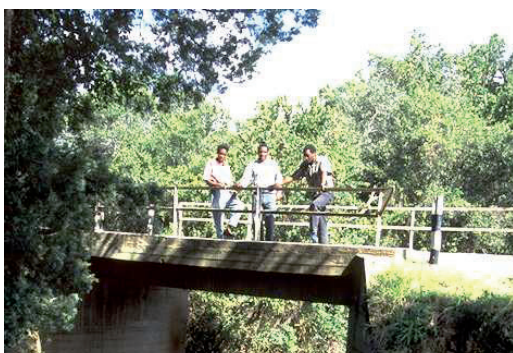
Bild 10: Brücke über den Nanyuki Fluss

Bevor diese Brücke erstellt wurde, bestand der Übergang an dieser Stelle aus zwei nebeneinandergelegten Baumstämmen. Infolge der nach Niederschlägen kurzzeitig sehr stark ansteigenden Abflussmengen wurde die neue Brücke scheinbar überdimensioniert, um nicht unterspült und nach kurzer Zeit zerstört zu werden. Sie stellt nun einen sicheren Übergang zu den jenseits des Flusses gelegenen immer dichter besiedelten Farmarealen um Muthiritia dar. (Aufnahme: R. Brunner 1995)
